# Betoflux – Stand der Technik in der Spannstahlbruchortung

Martin WILCKE<sup>1</sup>, Andrei WALTHER<sup>1</sup>, Klaus SZIELASKO<sup>2</sup>, Sargon YOUSSEF<sup>2</sup>

<sup>1</sup> BauConsulting Dr. Walther GmbH, Brandenburg

<sup>2</sup> Fraunhofer-Institut für Zerstörungsfreie Prüfverfahren IZFP, Saarbrücken

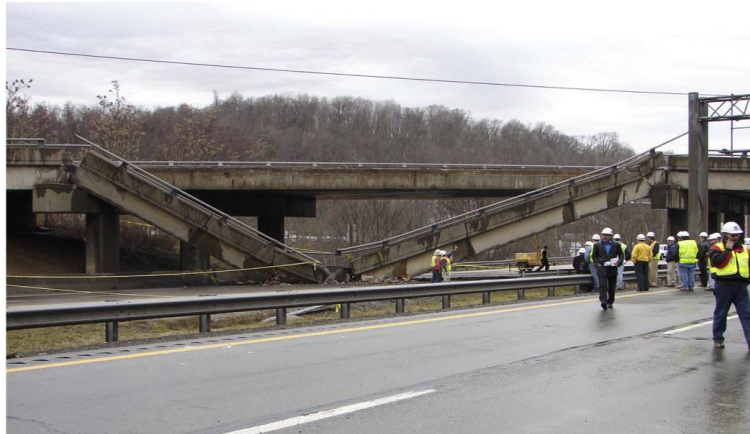
**Abb. 1: Einsturz Lake View Drive Bridge am 27.12.2005**

Ab den 1980er Jahren traten vermehrt Schadensfälle und plötzliches Tragwerksversagen von Spannbetonbauwerken auf (z.B. 1980 Kongresshalle Berlin, 1985 Hallenbad Uster Schweiz, 1989 Fabrikhalle Mannheim, 2005 Brückenbauteil Lake View Bridge USA, s. Abb. 1).

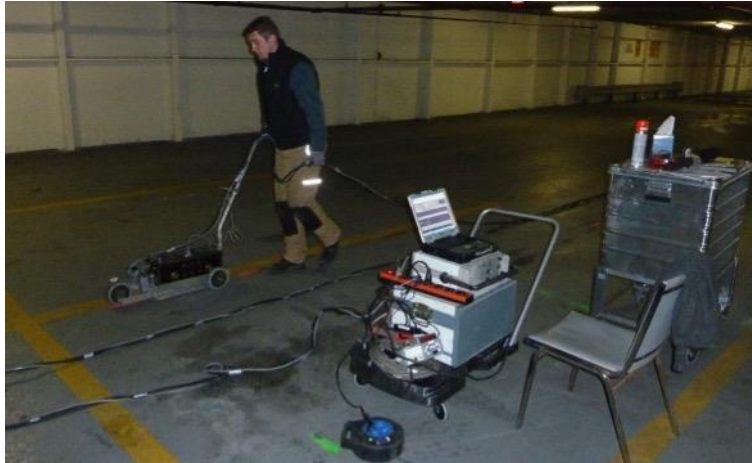
Im weiteren Verlauf der Forschungsarbeiten erfolgte der Entwicklungsschritt zur automatischen Aufzeichnung der Messergebnisse für die einzelnen Sensorelemente um eine spätere Detailauswertung am PC vornehmen zu können, s. Abb. 2.

**Abb. 2: Line-Scanning-System (Elektromagnet, kabelgebundene Signalübermittlung)**

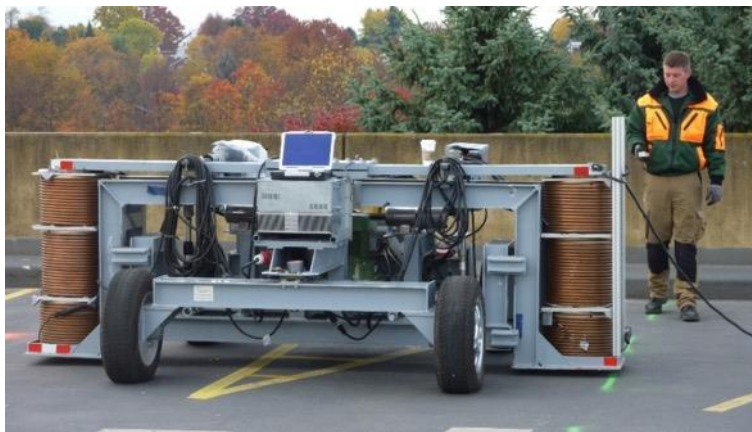
Bildgebende Prüfverfahren mit Praxisrelevanz durch Ausnutzung des Remanenz-Magnetismus der Spannbewehrung ermöglichten Flächenmessungen mit weiterentwickelter bzw. größerer Gerätetechnik ab Mitte der 2000er Jahre, s. Abb. 3.

**Abb. 3: System Mobi-Rem (Großmagnet, Messrichtung quer zum Spanngliedverlauf)**

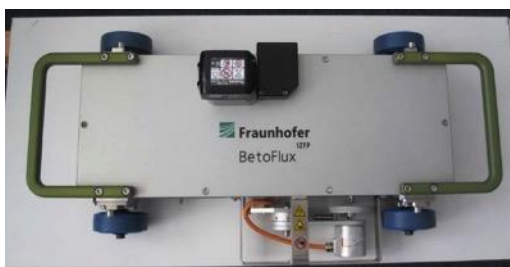
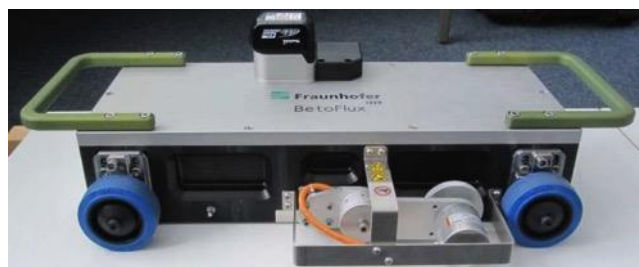
Durch den neuentwickelten Betoflux existiert die Möglichkeit bildgebende Linienmessungen ohne externe Stromversorgung und mit kabelloser Messwertübertragung zur Aufzeichnung am Messrechner durchzuführen, s. Abb. 4. Eine senkrecht zur Prüfrichtung orientierte Sensorzeile erzeugt eine flächenartige Ergebnisauflösung der Messstrecke. Die Messungen erfolgen im aktiven Magnetfeld ohne vorherige Magnetisierungsschritte.

**Abb. 4: System BetoFlux (kabellos, Messrichtung in Spanngliedachse)**

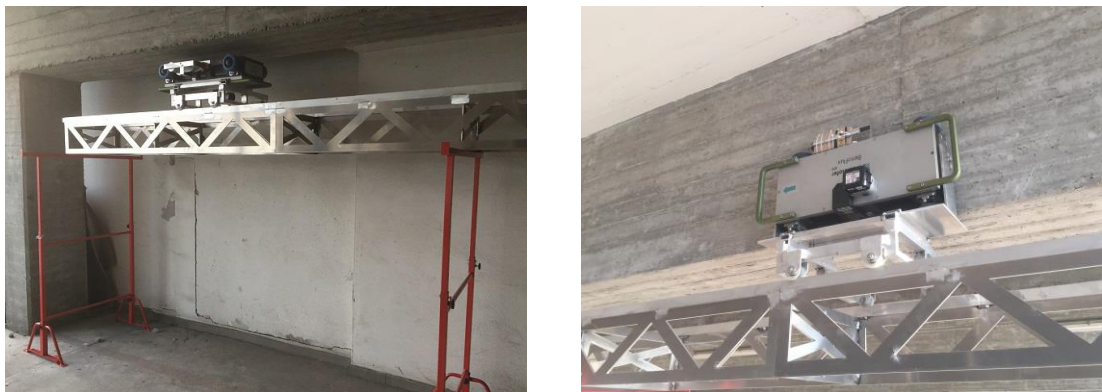
Mittels eines individuell konstruierten Schienensystems sind gleichförmig geführte Messung an vertikalen und horizontalen Unterseiten von Prüfobjekten möglich, s. Abb. 10.

**Abb. 10: Prüfsystem BetoFlux zur Lokalisierung von Spannstahlbrüchen auf Schienensystem**

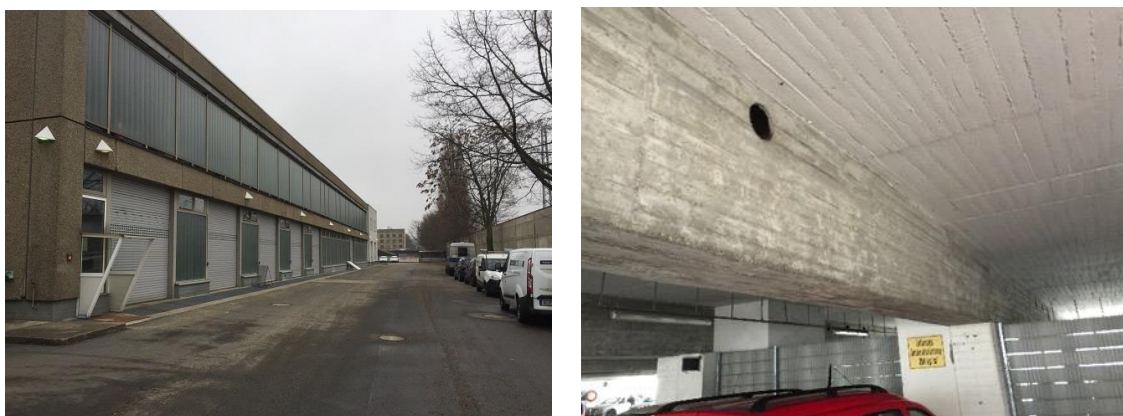
Die Binder der Deckenkonstruktion eines zweigeschoßigen Hallengebäudes im Erdgeschoss und im 1. Obergeschoss wurden als Spannbetonträger in Ort betonbauweise hergestellt. Die Vorspannung erfolgte in nachträglichen Verbund durch in metallischen Hüllrohren geführte Spanngliedbündel, s. Abb. 11. Im Erdgeschoss befinden sich eine Kfz-Werkstatt und ein Reifenlager. Das 1. Obergeschoss wird als Parkdeck genutzt.

**Abb. 11: Spannbetonbinder über Parkhausebene, Spanngliedführung in nachträglich verpressten Hüllrohren**
