Bestimmung und Klassifizierung von Korrosionserscheinungen in ferromagnetischen Tankbodenblechen mit einer Wirbelstromapplikation in Verbindung mit der Streuflussmethode

Matthias Janßen¹, Dirk Koster²

¹ Tuboscope Vetco (D) GmbH, Celle

² Fraunhofer-Institut für Zerstörungsfreie Prüfverfahren IZFP, Saarbrücken

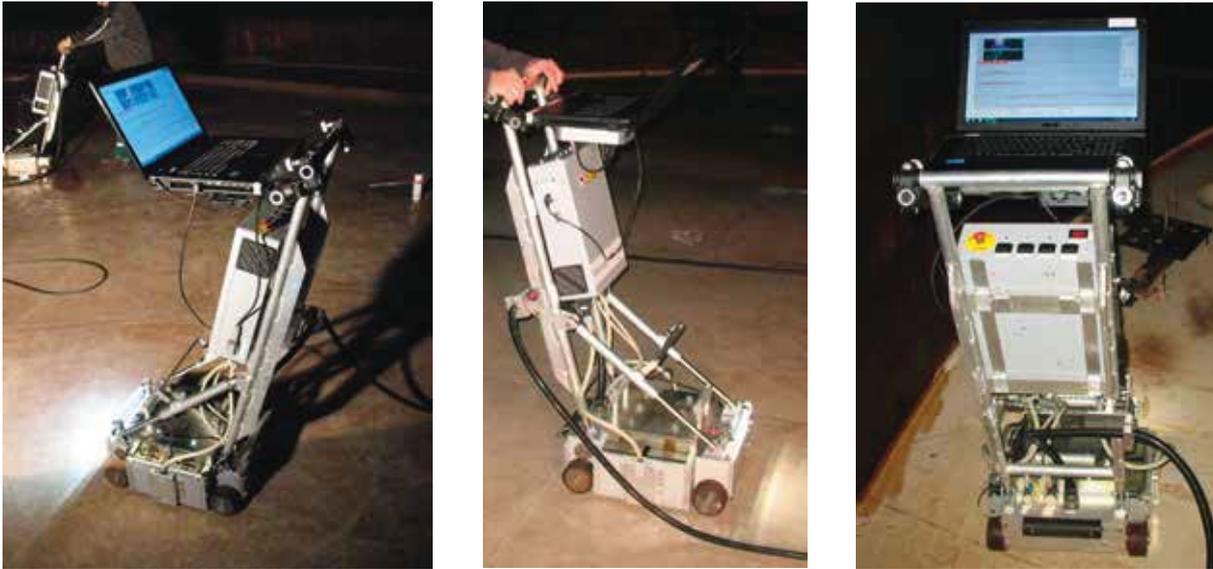
Abbildung 1: FIT-Tankbodenprüfgeräte im Einsatz.

Die Tankbodenprüfgeräte, große Scanner [7] ebenso wie die kleineren Handscanner [8], sind mit einer Kombination aus Streufluss- und Wirbelstromtechnik (MFL – Magnetic Flux Leakage und EC – Eddy Current) ausgerüstet. Kerntechnologie zur Auffindung aller möglichen Fehler von kleinsten sog. „Pittings“ bis zu handtellergroßen Korrosionsschäden war und ist die Streuflussmethode (MFL). Aufgrund der Auslegung der Geräte mit sehr kraftvollen Magnetisierungen, die beachtliche Reserven aufweisen, können auch dickste Stahlplatten geprüft werden, die zudem mit einer Kunststoffschicht (Coating) belegt sind. Auflösungs- und Nachweisvermögen wurden in den (bereits oben genannten) Verfahrensprüfungen des TÜV Nord nachvollziehbar geprüft und dokumentiert.

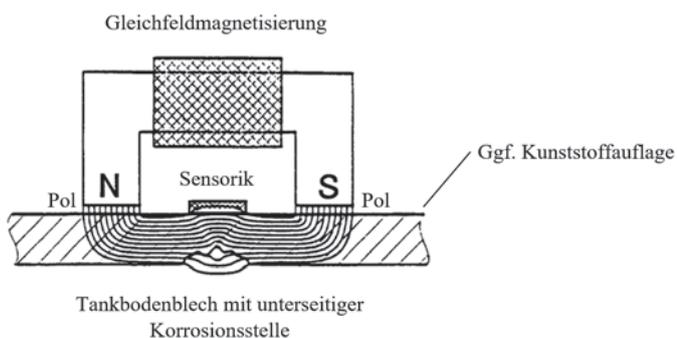
Abbildung 3: Anordnung der Sensorik im magnetischen Kreis.

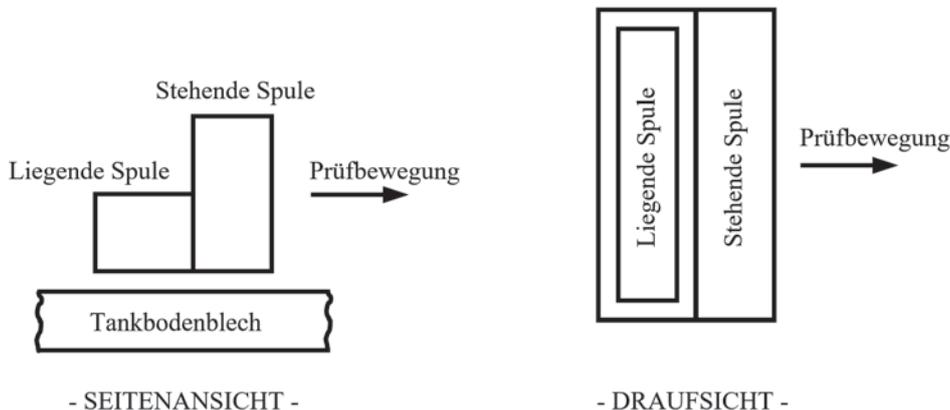
Abbildung 4: Anordnung der Sensorspulen, gemeinsame Nutzung für MFL und EC.

Die zusätzlich zur Streuflussapplikation eingeführte Wirbelstromtechnik vermag großflächige Fehler eindeutig in ihrer Lage (ob auf der Ober- oder Unterseite des inspizierten Tankbodenbleches) zu diskriminieren – das Trennvermögen endet jedoch bei einer Größe, die ungefähr einem Daumenabdruck gleichkommt. Kleinflächige Korrosionsangriffe, Sacklöcher und die sog. „Pittings“ werden durch die zusätzliche Wirbelstromtechnik nicht mehr sicher erfasst. Dieser Sachverhalt wurde zunächst dem Umstand zugeschrieben, dass die Wirbelstrom-Instrumentation vergleichsweise einfach gehalten wurde und die Sensorik für die Fehlerbestimmung unpassend sei. In vergangenen Vorträgen wurde beschrieben, dass die Sensorik aus zwei Prüfspulen bestand, die L-förmig angeordnet waren und für die Streufluss- und Wirbelstromapplikation gemeinsam genutzt wurde. Möglicherweise ist diese Anordnung für die Auflösung kleinerer Fehler weniger geeignet, da die Spulen verhältnismäßig große Flächen aufziehen und im Hinblick auf die Anregung und den Empfang ungünstig angeordnet sind.

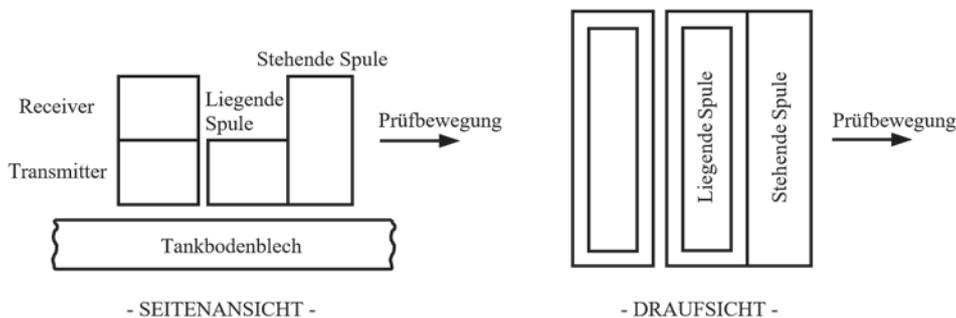
Abbildung 5: Neue Anordnung der Sensorspulen, getrennt für MFL und EC.

Jüngste Änderungen in der Sensormechnik des FIT-Gerätes ermöglichten es, die Sensorik für die Streufluss- und Wirbelstromtechnik vollständig zu trennen. Nunmehr befindet sich in den Messschuhen, die berührend auf der zu inspizierenden Tankboden-Stahlblechplatte geführt werden, vier Messspulen. Zwei Messspulen nehmen in der bewährten L-Anordnung die Signale der Streuflussapplikation auf, die Sensorik der Wirbelstromtechnik besteht aus übereinander angeordneter Empfänger- und Senderspule. Diese rechteckförmigen Spulen spannen einen Spuleninnenraum von ca. 50 mm² auf; daraus wurde abgeleitet, dass kleinere Fehler nicht eindeutig erfasst werden können. Diese Einschätzung wurde im Vorfeld der Untersuchungen von vielen Entwicklern und erfahrenen Anwendern für Inspektionen mit Wirbelstromapplikationen geteilt.

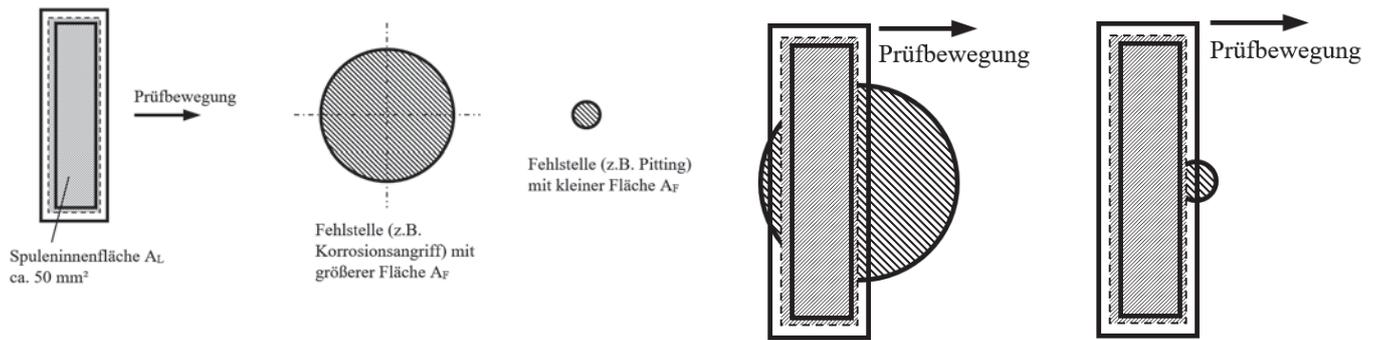
Abbildung 6: Spuleninnenfläche, Flächen großer und kleiner Ungängen. Ist die Sensorik in der Lage, auch kleinere Fehlstellen zu erfassen?

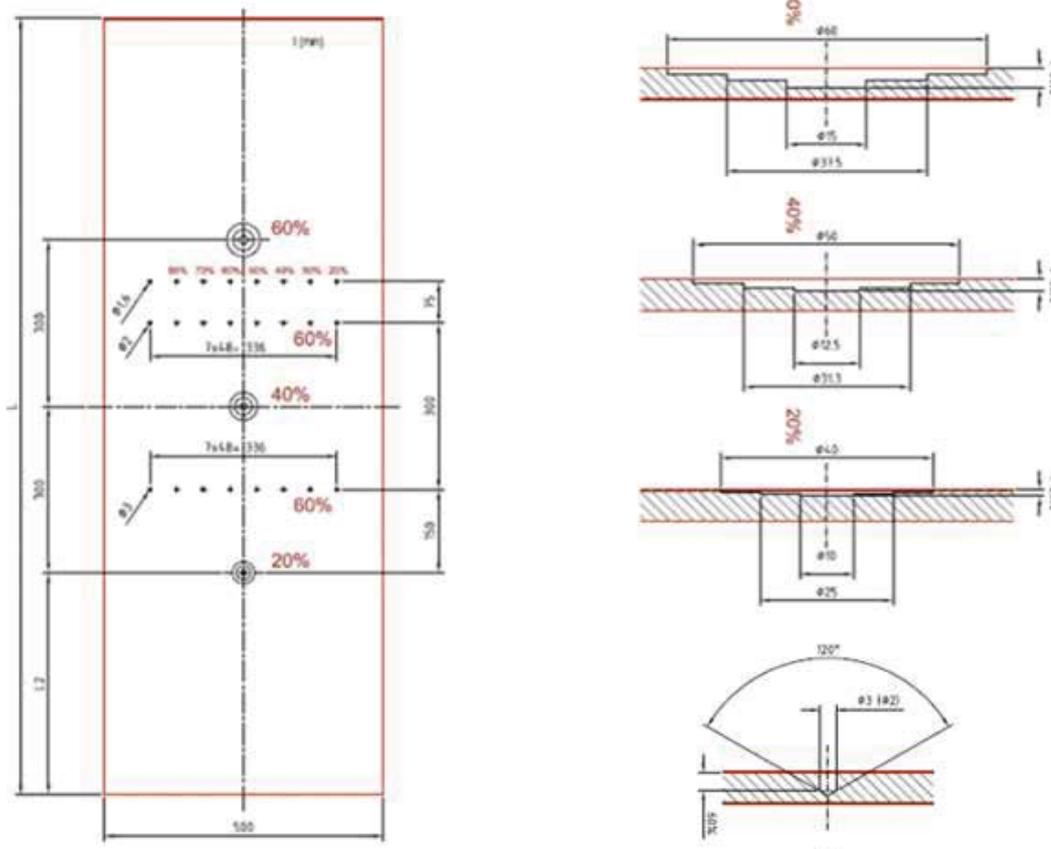
Abbildung 7: Testplatte mit großflächigen Ausfräsungen und kleinen Sacklochbohrungen. Die Dicke der Platte beträgt 6 mm, es handelt sich um ferromagnetischen Stahl.

Die im Folgenden beschriebenen Versuche wurden mit der von Tuboscope Vetco entwickelten Testplatte für Tankbodenprüfungen durchgeführt.

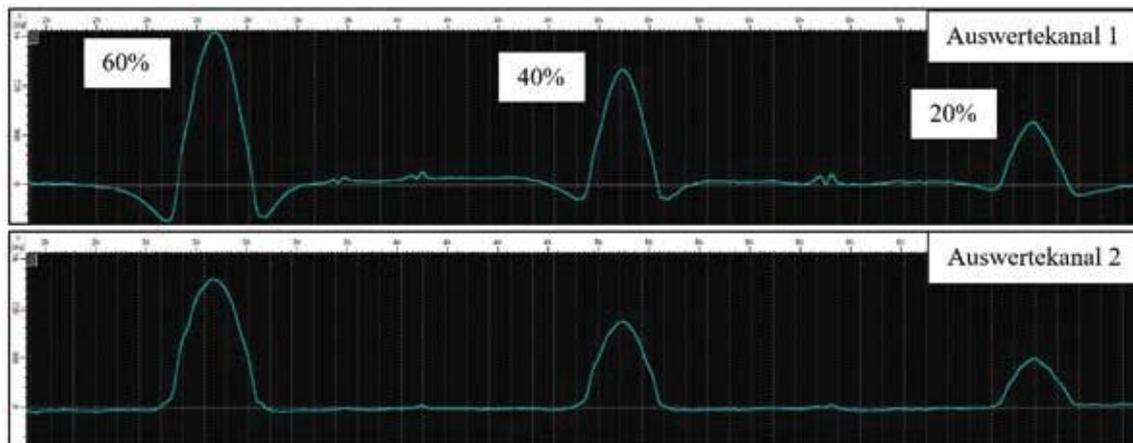
Abbildung 8: Ausfräsungen (60%, 40%, 20%) und Sacklöcher oben. $Y(t)$ -Signale beider Auswertekanäle.

Die folgenden Abbildungen zeigen das $Y(t)$ -Diagramm der Signalspannung. Die Messungen wurden mit der inspect-PRO Instrumentation und Software angefertigt. Um die Anforderung der Unterscheidbarkeit der Lage der Fehler zu lösen (Fehler oben oder unten), wurden zwei Wirbelstromkanäle unterschiedlicher Phaseneinstellung zur Auswertung verwendet. Abbildung 8 zeigt das $Y(t)$ -Signal beider Kanäle bei Lage der Fehler auf der Oberseite. Die Testplatte wurde bis zur Sättigung magnetisiert, die maximale Permeabilität wurde erreicht.

Das Signal der drei Ausfräsungen ist in beiden Auswertekanälen deutlich ausgeprägt. In Auswertekanal 1 sind auch die drei Sacklöcher zu erkennen, Abbildung 9 zeigt eine Vergrößerung. Ohne Anwesenheit der Offsetschwankungen, verursacht durch die großen Signale der Ausfräsungen, sollte die Signalhöhe für eine zukünftige Auswertung ausreichend sein. Hierbei können auch Algorithmen zur Offsetkompensation unterstützen.

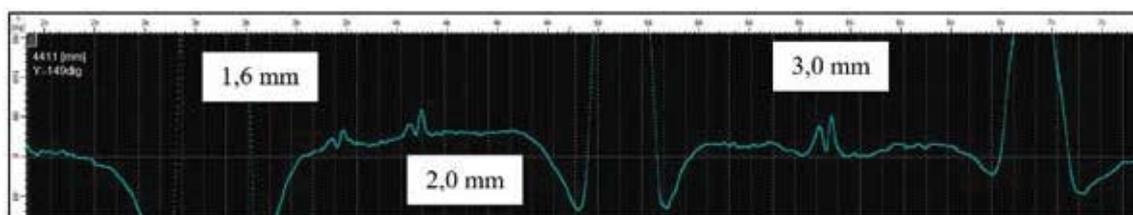
Abbildung 9: Ausfräsungen (60%, 40%, 20%) und Sacklöcher oben. Vergrößerung des Signalverlaufs. Nunmehr werden auch die Sacklöcher 1,6 mm, 2,0 mm und 3,0 mm sichtbar.

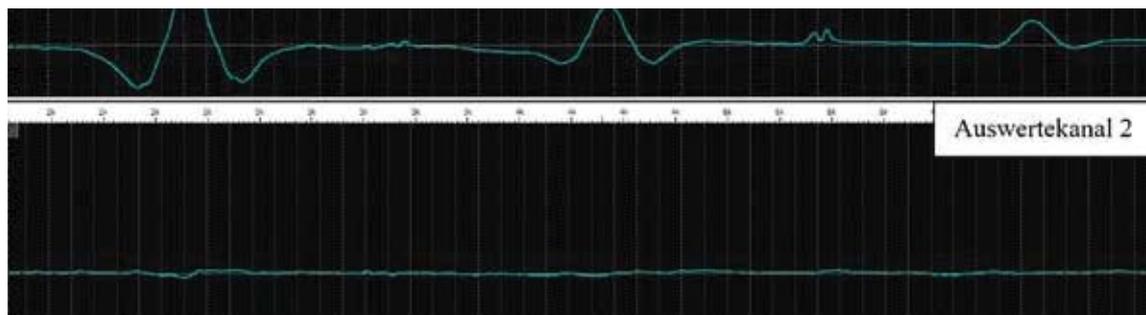
Abbildung 10: Ausfräsungen (60%, 40%, 20%) und Sacklöcher unten. Auswertekanal 2 zeigt keine nennenswerten Anzeigen.

Anschließend wurde die Testplatte umgedreht, so dass sich die Testfehler auf der Unterseite befanden. Es ist gut zu erkennen, dass in Auswertekanal 1 die Ausfräsungen und Sacklöcher immer noch deutliche Signalanzeigen hervorbringen.

Anders sieht es in Auswertekanal 2 aus. Hier sind keine signifikanten Signale mehr zu erkennen, weder bei den Ausfräsungen noch bei den Sacklöchern. Dieses Signalverhalten kann zukünftig zur Unterscheidbarkeit der Fehlerlage genutzt werden indem z.B. eine Kombination der Auswertekanäle mittels Korrelationsalgorithmen verwendet wird.

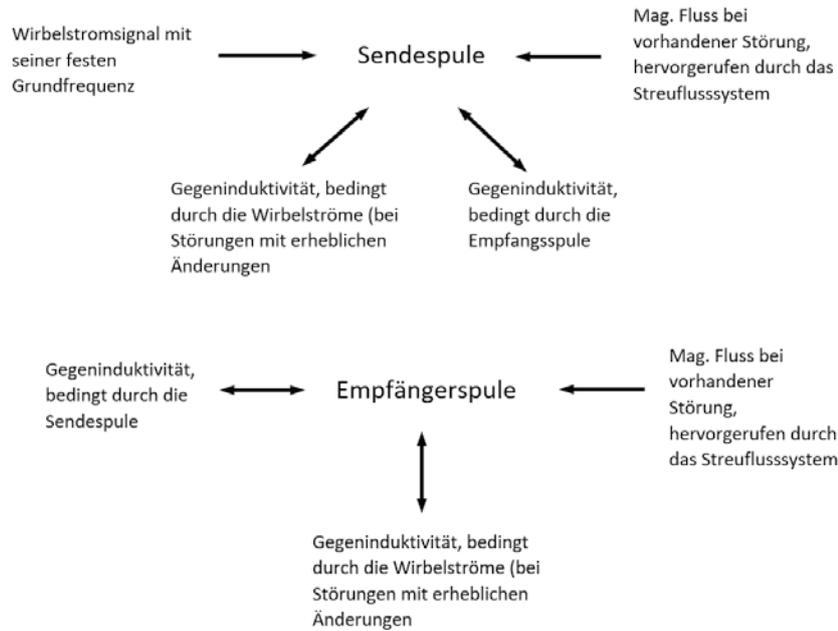
Abbildung 11: Sende- und Empfängerspule werden zusätzlich von dem Streuflusssignal beeinflusst.

die Sensorik wurde der Versuch ohne Magnetisierung und damit ohne Streuflusssignal wiederholt. Und ohne die Anwesenheit des Streuflusssignals erfolgte keine Detektion der Sacklöcher. Daraus schlussfolgert zwingend, dass erst die Überlagerung von Streufluss- und Wirbelstromsignal zu dem gewünschten Ergebnis führt. Nachfolgend werden die Einflüsse auf die Sende- und Empfängerspule der Wirbelstromtechnik veranschaulicht.

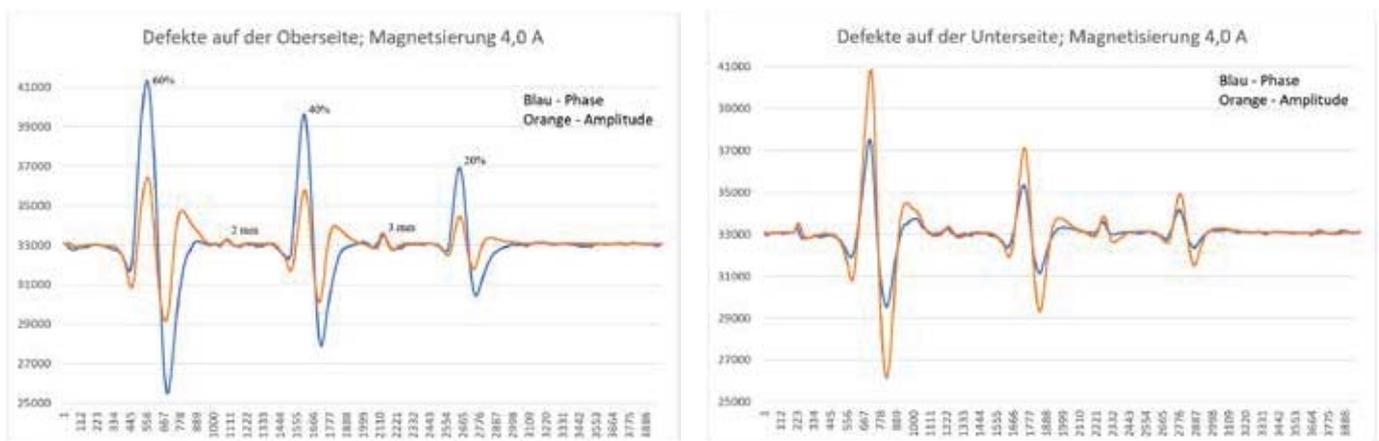
Abbildung 12: Ergebnisse der modifizierten Wirbelstromtechnik.

Nach den überzeugenden Versuchen mit der inspECT-PRO Wirbelstromtechnik des Fraunhofer IZFP wurde die bestehende Wirbelstromtechnik der FIT-Geräte im Hinblick auf die gesammelten Erkenntnisse deutlich modifiziert. Hervorzuheben sind Änderungen des Wirbelstromsignal-Transmitters, der nunmehr mit einer höheren Sendefrequenz und leistungsangepasst auf die Sende- und Empfängerspule wirkt. Des Weiteren wurden der Wirbelstromsignalempfänger und die Signalfilter bezüglich ihrer Güte verbessert. Das Trennvermögen zwischen ober- und unterseitig angeordneten Fehlern wurde im unteren Bereich auf Sacklöcher begrenzt, die ungefähr einen Durchmesser von 3,0 mm aufweisen – vor dem Hintergrund der jahrzehntelangen Erfahrung mit Tankbodenblechen ein mehr als ausreichendes Trennvermögen. Die beiden Messungen, die in Abbildung 12 dargestellt werden, wurden mit der geänderten Instrumentation und mit der bereits oben vorgestellten Testplatte durchgeführt. Abweichend von den Ergebnissen mit der Technik des Fraunhofer IZFP werden nun beide Signalformen, Phase und Amplitude, dargestellt und genutzt. Unschwer ist den Darstellungen zu entnehmen, dass bei oberseitig angeordneten Fehlern die Phase deutlich größere Signalhöhen annimmt als die Amplitude. Bei unterseitig angeordneten Fehlern kehren sich die Verhältnisse vollständig um. Diese Feststellung gilt nur für die Ausfräsungen und eine bestimmte Sendefrequenz; darüber dominieren Änderungen der Phase, darunter die der Amplitude.

Beide Signale, Phase und Amplitude, werden in festen zeitlichen Abständen von einer Millisekunde der Messsoftware des Geräts zugeführt und abgespeichert. Vor der Übertragung an den Rechner werden die Signale in der Instrumentation vorverarbeitet, so dass dem Bediener die Information „Fehler oben“ oder „Fehler unten“ direkt zur Verfügung steht. Die Darstellung der Phase und Amplitude als Linienschrieb in der Messsoftware ist möglich, erfolgt jedoch während der Inspektionsarbeiten im Tank nicht. Grund für die ausbleibende Darstellung der Amplitude und Phase als Linienschrieb ist die Fülle der Signale; die zusätzliche Präsentation neben den Signalen der Streuflussmethode würde den Werkstoffprüfer mit Sicherheit überwältigen.
