# Feuchtesicherheit unbelüfteter Blechdächer; auf die Dampfbremse kommt es an!

Herrn Univ.-Prof. Dr.-Ing. habil. Dr. h. c. mult. Dr. E. h. mult. Karl Gertis zu seinem 60. Geburtstag gewidmet  
Hartwig M. Künzel, Theo Großkinsky

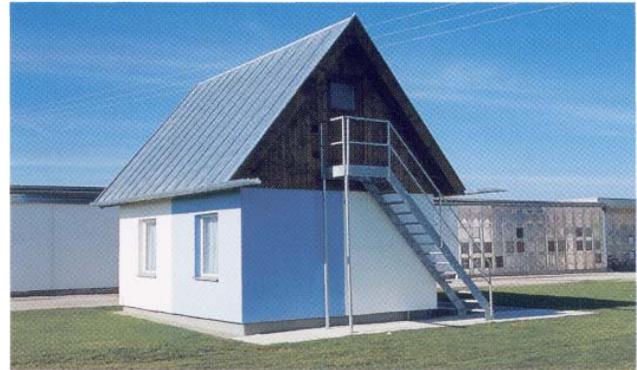
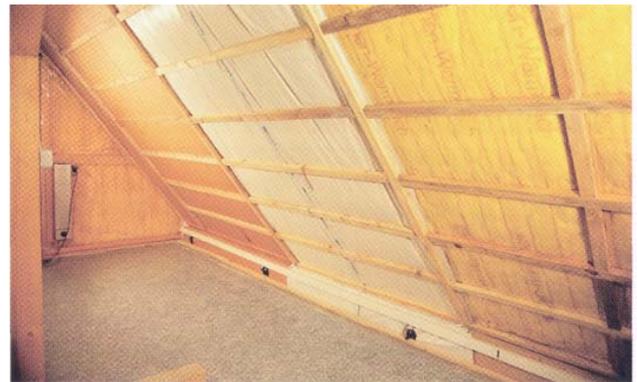
**Bild 1:** Fotografische Aufnahmen des Versuchshauses.  
**Oben:** Ansicht des Versuchsgebäudes aus Südosten.  
**Unten:** Innenansicht der Versuchsdachhälfte mit den verschiedenen Dampfbremsen

Auf einem Versuchshaus von 6,7 m Länge und 4,7 m Breite auf dem Freilandversuchsgelände des Fraunhofer-Instituts für Bauphysik ist ein Satteldach mit  $50^\circ$  Neigung und Blecheindeckung errichtet worden. Der First des Gebäudes hat eine Ost/West-Orientierung, d. h. es ergeben sich nach Norden und Süden geneigte Dachflächen. Der Dachraum ist über eine außen angebrachte Treppe zugänglich. Bild 1 oben zeigt eine Aufnahme des Gebäudes aus Südosten und eine Innenansicht der gedämmten Dachflächen (unten). Die Abmessung der gesamten Versuchsdachfläche beträgt ca. 4 m vom First bis zur Traufe, bei insgesamt 7,5 m Breite. Der grundsätzliche Aufbau der Versuchsdachflächen entspricht der schematischen Darstellung in Bild 2 (oben) mit folgenden Ausführungen: Zwischen den Sparren war durchgehend Mineralwolle von der Dicke der Sparrenhöhe (18cm) und der Wärmeleitfähigkeitsgruppe 040 eingebracht worden, so dass keine Luftschicht zwischen der Dämmung und der rohen Holzschalung ( $d = 30 \text{ mm}$ ) gegeben ist.

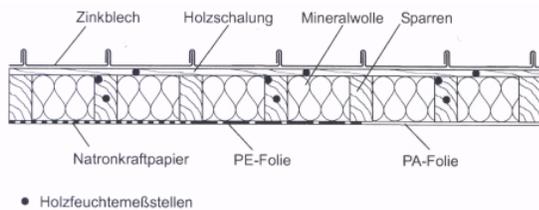
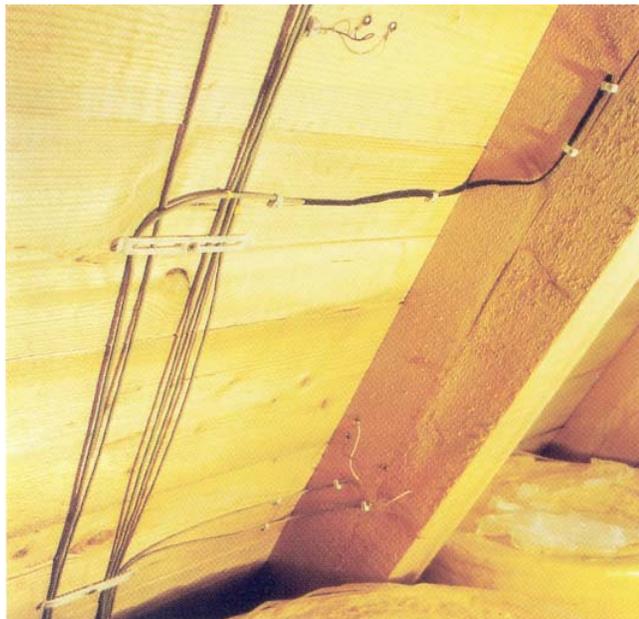
Bild 2: Schematische Darstellung des Aufbaus der Versuchsdachfelder im ersten Untersuchungsabschnitt (oben) und Aufnahme eines Messfeldes mit Holzfeuchte- und Temperaturmessstelle vor dem Einbau der Dämmung (unten)

Traufe 20 mm lange Schraubelektroden installiert. Auf der Schalung waren die Elektroden zusätzlich noch in Feldmitte angebracht. Bild 2 (unten) zeigt ein Messfeld mit Holzfeuchte- und Temperaturmessstelle vor dem Einbau der Dämmung. Die Werte konnten mit Hilfe eines elektrischen Holzfeuchtemessgerätes über Umschalter nach Bedarf - in der Regel wöchentlich - gemessen werden. Hierbei wurde bei den Sparren durch Einschrauben nebeneinander liegender Elektroden ca. 2 cm von der Außenseite des Balkens entfernt und durch zwei gegenüber angeordnete Elektroden in der Mitte der Balkenseiten über den Holzquerschnitt gemessen. Die Messung des elektrischen Widerstandes an ca. 20 mm tief ins Holz eingeschraubten Elektroden im Bereich der Außenseite des Sparrens erlaubt die Bestimmung der Oberflächenfeuchtigkeit des Balkens an dieser Stelle. Die gegenüberliegenden Elektroden im Sparren messen den elektrischen Widerstand über den Holzquerschnitt hinweg und gestatten so eine Abschätzung der mittleren Feuchte über den Sparrenquerschnitt in diesem Bereich. Bei der Holzschalung sind die Elektrodenpaare in einzelne Bretter eingeschraubt. Sie ermöglichen eine Aussage über den Feuchtezustand der Brettabschnitte. Im ersten Versuchsabschnitt wurden in jedem Versuchsfeld jeweils an zwei Stellen die Oberflächenfeuchte im Außenbereich des Sparrens sowie die Feuchte des Sparrenquerschnitts und an drei Stellen die Holzschalung gemessen. Für den zweiten Versuchsabschnitt wurden die Elektroden zur Messung der Oberflächenfeuchte der Sparren statt an der Außenseite des Sparrens 2 cm von der Innenseite des Sparrens entfernt installiert, während alle anderen Holzfeuchtefühler unverändert blieben. Zusätzlich wurden zwischen dem Klemmfilz und der Dampfbremse kapazitive Luftfeuchtefühler angebracht, die eine kontinuierliche Erfassung der Feuchte-situation an der Außenseite der Dampfbremsen erlauben. Die Oberflächentemperaturfühler direkt unter der Blecheindeckung auf der Nord- und Südseite des Daches waren während der zweiten Versuchsperiode ebenfalls an die kontinuierliche Datenerfassungsanlage angeschlossen. In der ersten Versuchsperiode dienten sie wie die anderen Temperaturmessstellen lediglich zur Korrektur der Holzfeuchtemessung.

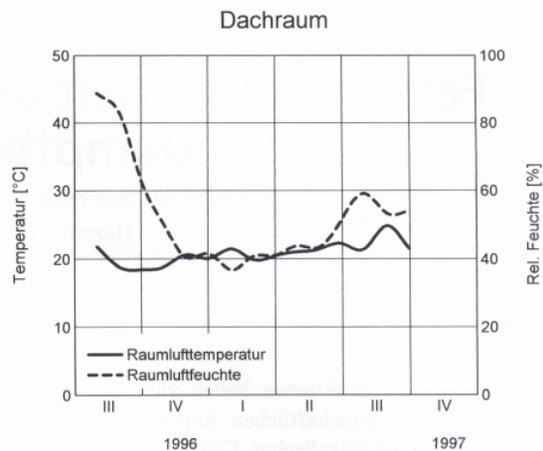
Bild 3: Zeitliche Verläufe der Tagesmittelwerte von Raumlufttemperatur und relativer Luftfeuchte im Dachraum während der ersten Messperiode.

Die Errichtung des Dachstuhls, Innenausbau und Messinstallation erfolgten im Juli 1996, anschließend wurden die Untersuchungen gestartet. Mit Einsetzen der kühlen Witterung im Herbst wurde der Dachraum mit Elektrokonvektoren beheizt und die Raumluftfeuchte mit Hilfe von regelbaren Verdunstern eingestellt. Bild 3 zeigt die gemessenen Verläufe der Raumlufttemperatur und -feuchte während der ersten Versuchsperiode vom August 1996 bis September 1997. Die anfänglich hohe relative Feuchte ist auf die Austrocknung eines frisch eingebrachten Fußbodenstrichs zurückzuführen. Im zweiten Versuchsabschnitt vom Dezember 1997 bis August 1998 wurde die Temperatur im Dachraum während der Heizperiode auf 21 °C gehalten und die relative Feuchte auf Werte zwischen 45 % und 55 % geregelt. Um die Wirkung der jeweiligen Dampfbremse auf die Trocknung des feucht verbauten Holzes zu erfassen, waren in den „Messsparren“ - der jeweils mittlere Sparren in den Feldern - ca. 60 cm von Sparrenmitte Richtung First bzw.

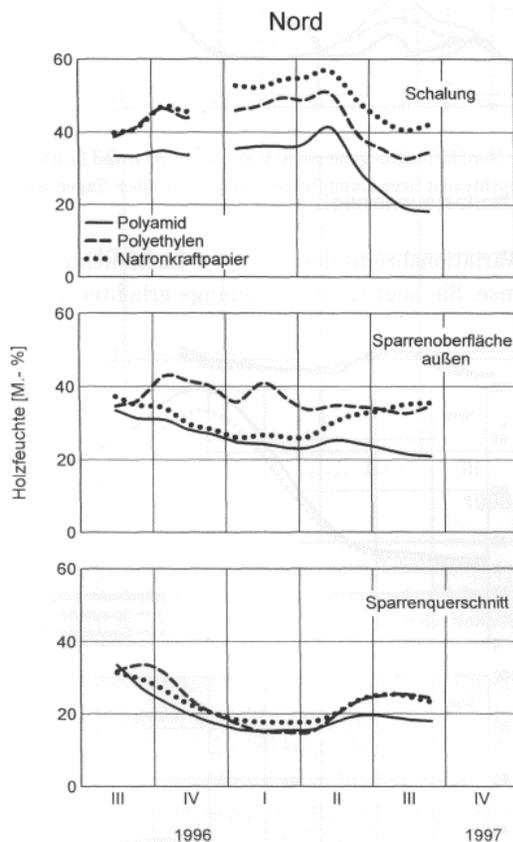
**Bild 4:** Zeitliche Verläufe der durchschnittlichen Holzfeuchten der Konstruktionen für die Messpunkte an Schalung, Sparrenoberfläche und Sparrenquerschnitt im ersten Untersuchungsabschnitt für die Nordseite des Daches. Die Messwerte der Schalungsfuchte im Winter sind wegen der Verfälschung der elektrischen Leitfähigkeit durch Eisbildung im Holz nicht angegeben.

Schalung ist für die drei Sparrenfelder mit den unterschiedlichen Dampfbremsen in Bild 4 dargestellt. Während die Sparren zunächst langsam austrocknen, nimmt die Feuchte in der Schalung in den ersten Monaten kontinuierlich zu, wobei die Unterbrechung der Holzfeuchteverläufe im Winter auf Eisbildung in der Schalung zurückzuführen ist, die die elektrische Widerstandsmessung verfälscht. Es zeigt sich, dass im Winter eine Umverlagerung der Feuchte von den Sparren in die Schalung stattfindet, die sich im Sommer wieder umkehrt, so dass das Dach erst als ausgetrocknet gelten kann, wenn die Holzfeuchte sowohl in den Sparren als auch in der Schalung unter 20 M.-% fällt. Dies ist bis zum Ende des Untersuchungszeitraumes, etwa ein Jahr nach Herstellung des Daches, nur im Sparrenfeld mit der Polyamidfolie als Dampfbremse der Fall. In den anderen Schalung ist für die drei Sparrenfelder mit den unterschiedlichen Sparrenfeldern bleiben Sparren und Schalung über 20 M.-% und damit im kritischen Bereich. Für die Standsicherheit des Daches ist vor allem die Feuchte in den Sparren ausschlaggebend. Sie sollte gemäß DIN 68 800-2 [4] innerhalb von höchstens 6 Monaten unter 20 M.-% fallen. Das ist zwar zunächst in allen Sparrenfeldern gegeben, in den Feldern ohne feuchteadaptive Dampfbremisfolie steigt sie jedoch im nächsten Sommer wieder über diesen Wert, so dass Feuchteschäden nicht ausgeschlossen werden können. Auffällig ist die Tatsache, dass die Holzfeuchte hinter der Natronkraftpapierdampfbremse trotz des in [5] beschriebenen irreversiblen Einbruchs ihres  $s_d$ -Wertes auf 0,9 m etwas höher ist als hinter der deutlich dichteren PE-Folie. Offensichtlich hat hier ein Kapillartransport der Holzfeuchte in den Schalungsbrettern von dem Versuchsfeld mit der PE-Folie in das trockenere Feld mit der Polyamidfolie stattgefunden. Diese Umverteilung der Feuchte wurde von dem zweiten Versuchs-

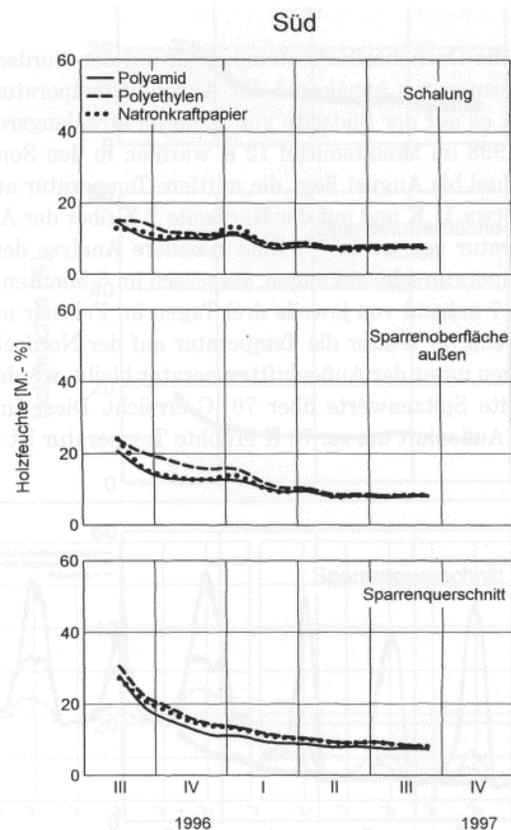
**Bild 5:** Zeitliche Verläufe der durchschnittlichen Holzfeuchten der Konstruktionen für die Messpunkte an Schalung, Sparrenoberfläche und Sparrenquerschnitt im ersten Untersuchungsabschnitt auf der Südseite des Daches.

Die Südhälfte des Daches ist, wie in Bild 5 zu sehen, nahezu unabhängig von der eingesetzten Dampfbremse innerhalb von wenigen Monaten vollständig ausgetrocknet. Die Schalung hatte zu Beginn der Messung trotz Vornässung der Bretter nur noch eine geringe Feuchte, da sie bei hochsommerlicher Witterung während der Eindeckarbeiten bereits austrocknete. Die in den Sparren verbliebene Feuchte ist bei direkter Besonnung des Daches als Tauwasser auf der Außenseite der Dampfbremsen ausgefallen und bis zur Fußfette abgelaufen, die dadurch entsprechend feucht wurde. Dies hat zu leichter Bläuebildung auf der Pfette in den Sparrenfeldern mit der PE-Folie und der Natronkraftpapierdampfbremse geführt. Beim Abnehmen der Dampfbremsen am Ende des ersten Versuchsabschnittes zeigten sich in beiden Dachhälften auf der Außenseite des Natronkraftpapiers flächendeckende Stockflecken, während auf den Dampfbremsen aus Polyethylen und Polyamid keine Schimmelbildung feststellbar war.

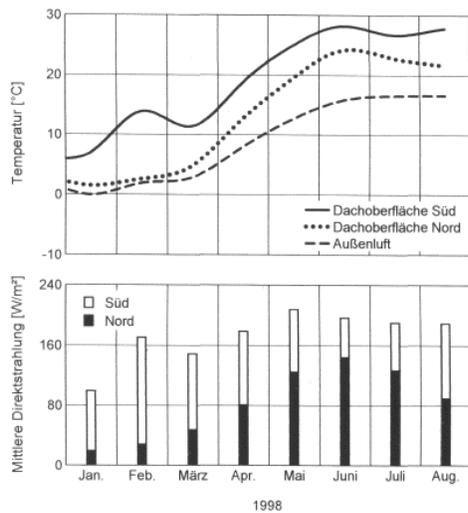
**Bild 6:** Gemittelte Verläufe der Dachoberflächentemperaturen und der Außenlufttemperatur (oben) und Monatssummen der kurzwelligen Direktstrahlung auf die Dachflächen (unten).

Während die Dachoberflächentemperatur auf der Nordseite in den Wintermonaten annähernd der Außenlufttemperatur entspricht, ist es auf der Südseite vor allem im strahlungsreichen Februar 1998 im Monatsmittel 12 K wärmer. In den Sommermonaten Juni bis August liegt die mittlere Temperatur auf der Südseite etwa 11 K und auf der Nordseite 7 K über der Außenlufttemperatur von ca. 16 °C. Eine genauere Analyse der täglichen Temperaturschwankungen, gemessen im 5-Minuten-Takt, zeigt Bild 7 anhand von jeweils drei Tagen im Februar und im Juli. Während im Winter die Temperatur auf der Nordseite an klaren Tagen unter der Außenlufttemperatur bleibt, werden auf der Südseite Spitzenwerte über 70 °C erreicht. Diese im Vergleich zur Außenluft um ca. 70 K erhöhte Temperatur ist durch

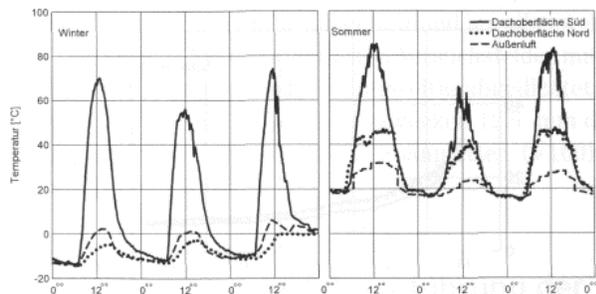
**Bild 7:** Im 5-Minuten-Takt gemessene Temperaturverläufe der Dachoberflächen und der Außenluft an drei Tagen im Februar und im Juli 1998.

strahlung der Zinkblechoberfläche zu erklären. Im Sommer treten auf der Südseite Maximalwerte um 85 °C und auf der Nordseite um 45 °C auf. Der Sättigungsdampfdruck von Wasser beträgt bei diesen Temperaturen 580 mbar (85 °C) bzw. 96 mbar (45 °C). Dieser Unterschied vom Faktor 6 erklärt die im Vergleich zur Norddachhälfte rasche Austrocknung der Schalungsbretter auf der Südseite in der ersten Versuchsperiode.

auf der Südseite in Bild 12 zeigen, dass dort die Feuchte bereits im tiefen Winter austrocknet. Aufgrund der in Bild 7 dargestellten hohen Dachoberflächentemperaturen im Winter entstehen zeitweise so hohe Dampfdrücke, dass eine Trocknung durch Dampfdiffusion zum Raum hin stattfindet, die auch durch Dampfkongvektion wegen des entstehenden Überdruckes im Dach (bei 75 °C beträgt der Wasserdampf-sättigungsdruck 385 mbar und damit fast 40 % des Luftdrucks) unterstützt wird. Die hohen Temperaturen führen auch dazu, dass trotz moderater Anfangsfeuchte (ca. 20 M.-%) das Holz rasch auf Werte unter 10 M.-% trocknet und große Schwindfugen in der Holzschalung entstehen lässt.

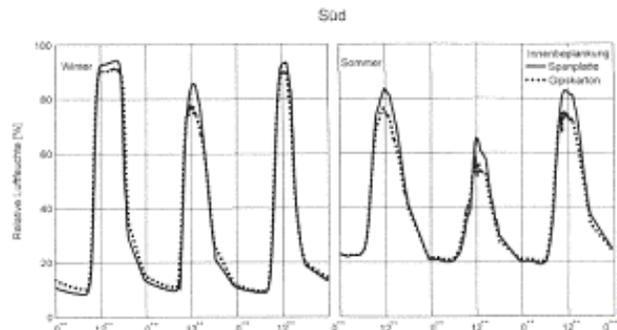
**Bild 8:** In der Süddachhälfte gemessene Verläufe der relativen Luftfeuchte hinter der feuchteadaptiven Dampfbremsfolie an den selben Tagen wie in Bild 7.

Die großen Temperaturschwankungen an den Dachoberflächen wirken sich aufgrund der exponentiellen Abhängigkeit des Sättigungsdampfdruckes von der Temperatur stark auf die Feuchteverhältnisse im Dach aus. Bild 8 und 9 zeigen für dieselben Tage wie in Bild 7 die Verläufe der relativen Luftfeuchte hinter der Dampfbremse in den Sparrenfeldern der Süddachhälfte bzw. der Norddachhälfte. Diese Verläufe sind im

Vergleich zu den Oberflächentemperaturen zu betrachten. Auf der Südseite schwankt die relative Luftfeuchte analog zur Dachoberflächentemperatur im Winter etwa zwischen 10 % und 95 % und im Sommer zwischen 20 % und 80 %, wobei die dampfdichtere Beplankung mit der Spanplatte die etwas höheren Werte verursacht. Auf der Nordseite führen die geringen Oberflächentemperaturschwankungen im Winter zu einer entsprechend kleineren Variationsbreite der relativen Luftfeuchte hinter der Dampfbremse. Sie liegt trotz der anfangs erhöhten Holzfeuchte im Dach zwischen 15% und 30%.

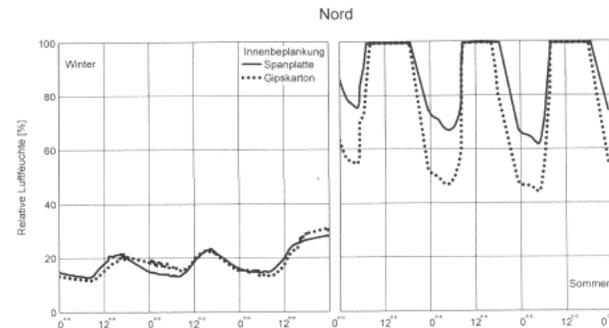
**Bild 9:** In der Norddachhälfte gemessene Verläufe der relativen Luftfeuchte unter der feuchteadaptiven Dampfbremsfolie an denselben Tagen wie in Bild 7.

Im Sommer werden dort während der Austrocknungsphase jedoch deutlich höhere Luftfeuchten bis zu 100 % erreicht. Die Tatsache, dass die Luftfeuchte jede Nacht je nach Beplankungsart wieder auf Werte zwischen 50 % und 70 % r. E zurückgeht, bedeutet jedoch, dass es sich hierbei nicht um einen längerfristigen Tauwasserausfall handelt, da die Polyamidfolie unter diesen Feuchtebedingungen sehr dampf-durchlässig wird, so dass das Tauwasser rasch zur Raumseite hin austrocknet. Das zeigt auch die Entwicklung der gemittelten relativen Feuchte in den Sparrenfeldern in Bild 10. Nur während des Höhepunkts der Trocknungsphase Anfang Juni kommt es auf der Nordseite zu mehrtägiger Tauwasserbildung im Bereich der Dampfbremse

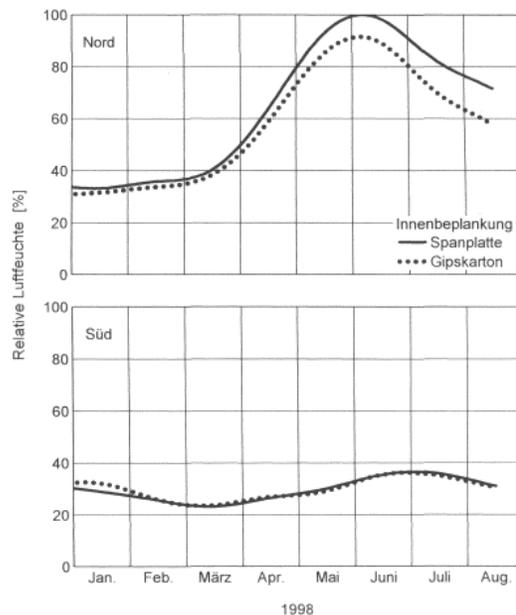
**Bild 10:** Gemittelte Verläufe der relativen Luftfeuchte hinter der Dampfbremse in den Sparrenfeldern der Süddachhälfte bzw. der Norddachhälfte. Diese Verläufe sind im Vergleich zu den Oberflächentemperaturen zu betrachten.

bei Spanplattenbeplankung. Beim Einsatz von Gipskarton wird genügend Feuchte abgeführt, so dass dieses Phänomen nicht auftritt. Auf der Südseite bleibt die mittlere relative Feuchte hinter der Dampfbremse in beiden Fällen unter 40 %. Der Verlauf der Holzfeuchte in den Sparrenfeldern der Norddachhälfte ist für den Versuchszeitraum November 1997 bis August 1998 in Bild 11 dargestellt. Während die Feuchte im Sparrenquerschnitt mit geringen Schwankungen tendenziell abnimmt, trocknen die inneren Sparrenoberflächen zunächst auf Kosten der Schalung, deren Feuchte zunimmt, aus. Beim Einsetzen der warmen Jahreszeit gibt die Holzschalung ihre Feuchte rasch nach innen ab und erreicht gegen Ende des Sommers Werte deutlich unter

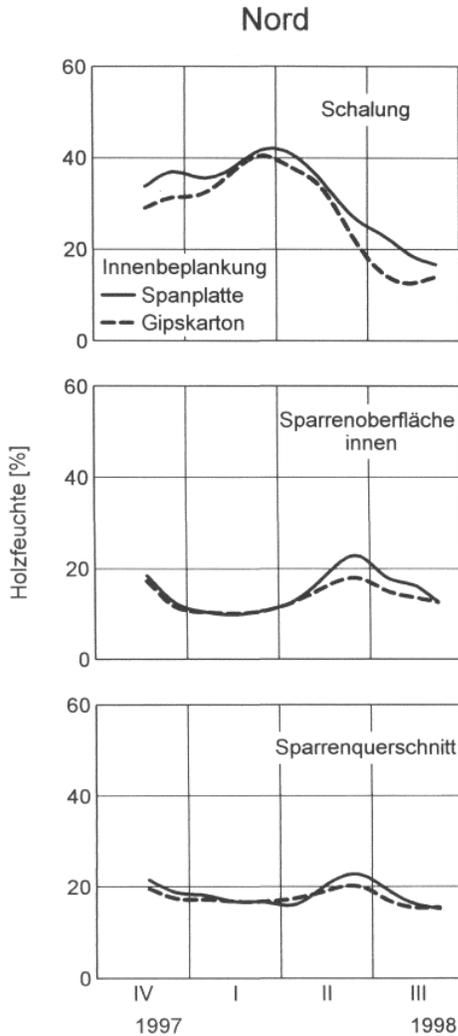
**Bild 11:** Zeitliche Verläufe der durchschnittlichen Holzfeuchten der Konstruktionen für die Messpunkte an Schalung, Sparrenoberfläche und Sparrenquerschnitt im zweiten Untersuchungsabschnitt für die Nordseite des Daches.

20 M.-%, wobei sich die diffusions-offene Innenbeplankung aus Gipskarton günstiger auswirkt. Das ist auch bei der Betrachtung der Holzfeuchte an der Innenkante der Sparrenoberfläche festzustellen. Das Austrocknen der Schalungsbretter führt dort im Versuchsfeld mit der Span-platte zu einem kurzfristigen Überschreiten der 20 M.-%-Marke, während dies im Versuchsfeld mit Gipskartonbeplankung nicht der Fall ist. Insgesamt trocknet das Dach jedoch mit beiden Beplankungsarten durch die günstigen Eigenschaften der feuchteadaptive Dampfbremse so weit aus, dass die Holzfeuchte am Ende des Sommers überall unter 20 M.-% liegt. Die Verläufe der Holzfeuchte in Schalung und Sparren

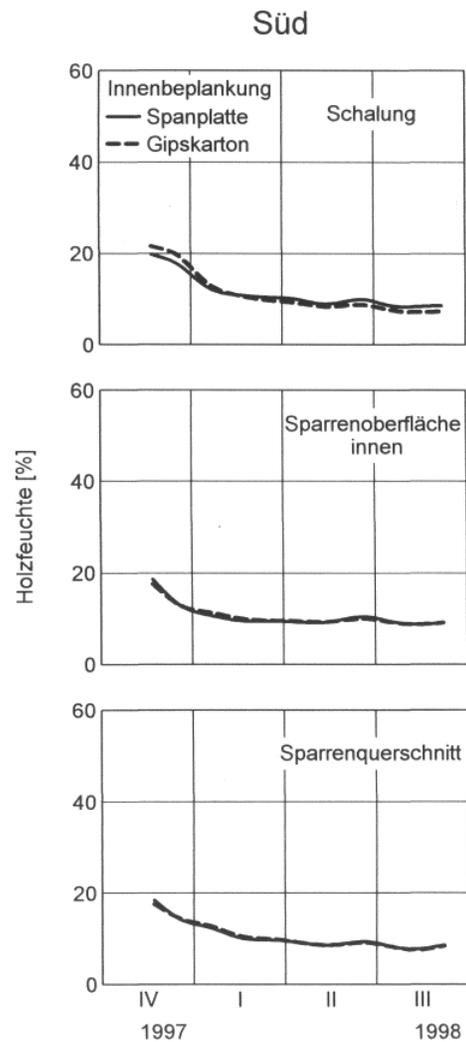
**Bild 12:** Zeitliche Verläufe der durchschnittlichen Holzfeuchten der Konstruktionen für die Messpunkte an Schalung, Sparrenoberfläche und Sparrenquerschnitt im ersten Untersuchungsabschnitt für die Südseite des Daches.
