Thermographische Prüfung von Solarzellen auf Risse und Kontaktierungsfehler

Udo NETZELMANN

Fraunhofer-Institut für Zerstörungsfreie Prüfverfahren IZFP, Saarbrücken

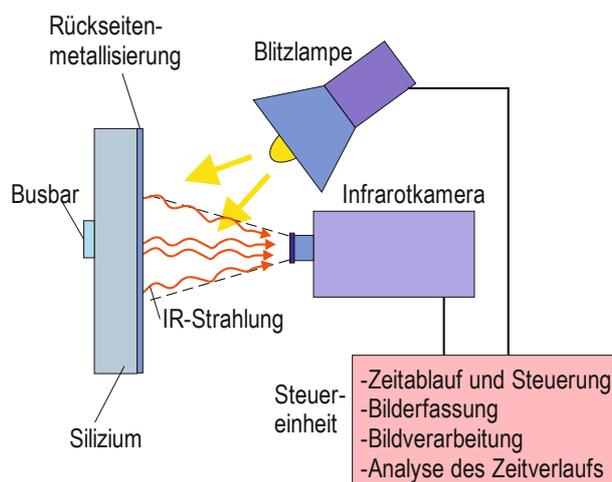
Abb. 1. Schema der Prüfanordnung mit Blitzlichtanregung zur Prüfung von Kontaktbändern auf mangelnde Verbindung.

Zur Ableitung der Ströme von der Solarzelle dienen auf die Metallisierung aufgelötete Kontaktbänder auf beiden Seiten der Zelle. Ist deren Anbindung an das metallisierte Silizium nicht perfekt, so ist dies visuell nicht erkennbar. Die blitzlichtangeregte Impulsthermographie wurde verwendet, um die Zelle von der durchgängig metallisierten Rückseite her kurzzeitig aufzuheizen. Abb. 1 zeigt den verwendeten Aufbau zur Prüfung.

Charakteristikum der Solarzelle ist, dass das Silizium für das optische Anregungslicht undurchsichtig ist, während es für die thermische Strahlung relativ transparent ist. Eine erwärmte Solarzelle strahlt daher hauptsächlich und in beiden Richtungen über die aufgebrauchte Rückseitenmetallisierung ab. Dies kann man ausnutzen, um Probleme mit der geringen Emissivität des glänzend metallischen Kontaktbandes (Busbar) zu umgehen. Der Prüfansatz besteht darin, dass Wärme zunächst mit Hilfe einer starken Blitzlampe flächig in der Rückseitenmetallisierung freigesetzt wird. Die Wärme diffundiert dann schnell durch das Silizium. Befindet sich das Kontaktband in innigem thermischem Kontakt mit dem Silizium, so wirkt es als Wärmesenke und das Silizium wird sich an dieser Stelle schneller abkühlen als in der Umgebung. Ein negativer Kontrast entsteht im Temperaturverteilungsbild der Rückseitenmetallisierung, das die Infrarotkamera aufnimmt. An den Stellen, wo das Kontaktband nicht angebunden ist, fehlt dieser Kontrast.

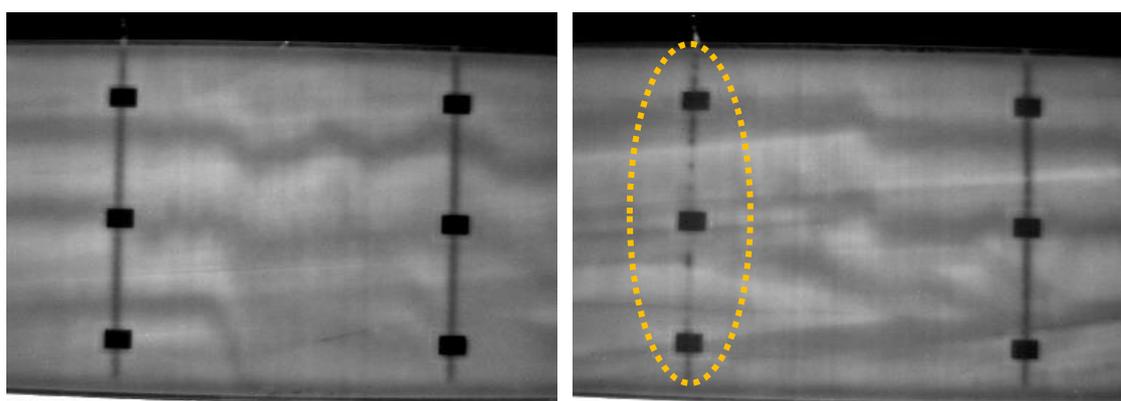
Abb. 2. Zelle mit gut angebundenem Kontaktband (links) und Zelle mit schlechter Anbindung (rechts, Markierung) im Thermographiebild ca. 14 ms nach Blitzanregung. Hellere Grauwerte entsprechen höherer Strahlung/Temperatur. Bildausschnitt ca. 7,5 cm x 10 cm.

Für diesen Prüfansatz wurde die Wahl des Infrarot-Wellenlängenbereichs der Kamera sowie die Wahl des Zeitpunkts nach der Anregung untersucht. Eine Messung im mittleren Infrarot erwies sich als günstig. Ein typisches Ergebnis zeigt Abb. 2.

Die Fehleranzeigen sind bereits in den Rohdaten gut zu erkennen. Das rechte Bild in Abb. 2 zeigt einen Bereich, wo Wärme nicht in das Kontaktband abfließen kann und damit

eine höhere Temperatur verbleibt. Durch eine Auswertung des zeitabhängigen Temperaturabklingverhaltens (Puls-Phasen Analyse) kann der Kontrast noch verbessert werden. In den Bildern werden auch schwache Strukturen sichtbar, die von der Kristallstruktur herrühren. Diese können manchmal stark ausgeprägt sein und bilden dann einen Störhintergrund. Dennoch konnte in einer Vielzahl von untersuchten Prüfmustern die Fehlanbindung von Kontaktbändern erkannt werden.

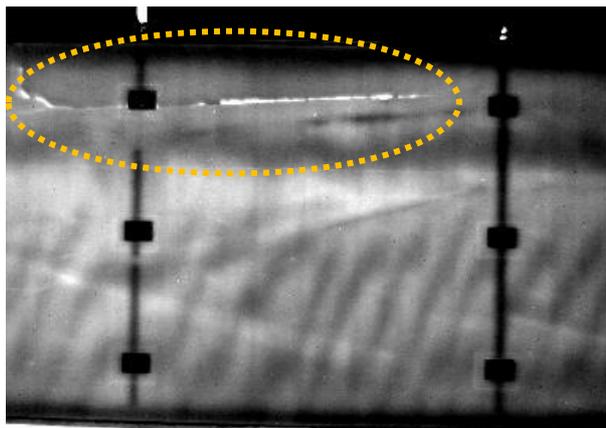
Abb. 6. Rissanzeige (Markierung) an einer Solarzelle mit flächiger Blitzlichtanregung. Die übrigen Kontraste rühren von der Kristallstruktur her.

Die Blitzanregungstechnik eignet sich grundsätzlich auch für den Nachweis von Rissen. Im folgenden Beispiel ist oben an der Zelle eine lange Rissanzeige zu erkennen (Abb. 6). Auch visuell kaum erkennbare Risse werden so sichtbar, wie z. B. in Abb. 7. Die dort gefundene Rissanzeige könnte aber auch mit einem Hintergrundsignal aus der Kristallstruktur verwechselt werden. Diese ist ebenfalls auf der Fläche der Zelle zu erkennen.

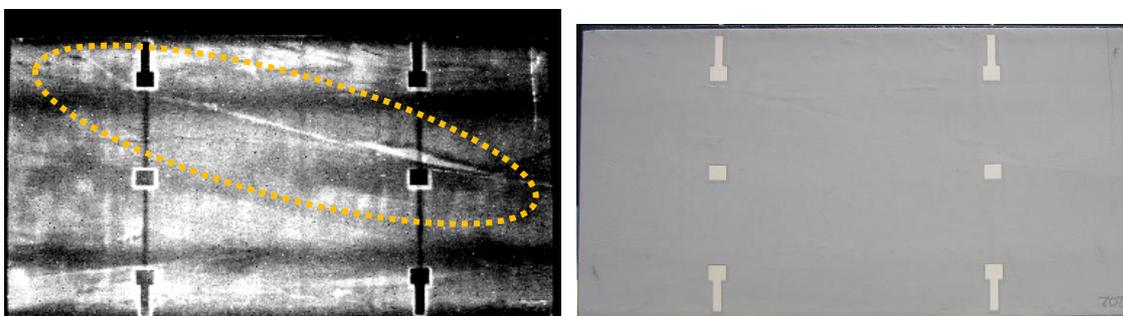
Abb. 7. Links: Anzeige eines langen Risses im Thermographiebild der einer Zelle, der visuell kaum zu erkennen ist. Rechts: Probenfoto.

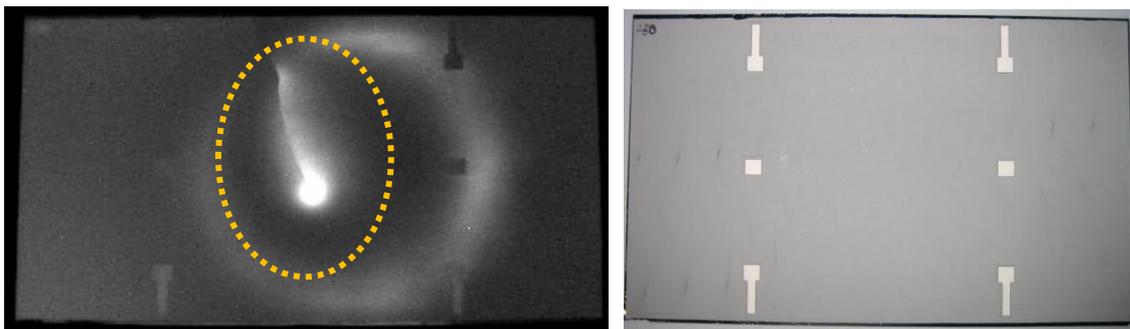
Abb. 9. Links: Thermographiebild einer Solarzelle mit Rissanzeige (Markierung). Rechts: Foto der Probe.

Die Induktorspule berührt die Solarzelle nicht, sondern befindet sich in einen gewissen Arbeitsabstand. Die Erwärmung wird über die thermische Strahlung von der Rückseitenmetallisierung sichtbar. Mechanismus für die Rissdetektion ist hierbei, dass die Ströme im Silizium und in der Rückseitenmetallisierung Umwege nehmen müssen, wenn ein Riss den Stromweg versperrt. Sie folgen dem Rissverlauf und konzentrieren sich besonders an der Risspitze (Abb. 9).

In Abb. 9 ist ein Beispiel zu sehen. Direkt unter der Induktorspule ist die Stromdichte im Silizium am größten. Auf Grund der runden Induktionsspule sieht man ein ringförmiges Erwärmungsmuster, dessen Größe der der Spule entspricht. Daneben ist jedoch deutlich die den Rissverlauf umgebende Erwärmung zu sehen. Die Risspitze wird mit besonders hohem Kontrast angezeigt. Auch bei unregelmäßigem Rissverlauf sind die Risskontraste gut im Bild zu erkennen (Abb. 10).
